القاهرة التاريخية
HISTORIC CAIRO

مشروع ترميم
قصر محمد علي باشا

قصر محمد علي باشا

تدهور وإزدهار

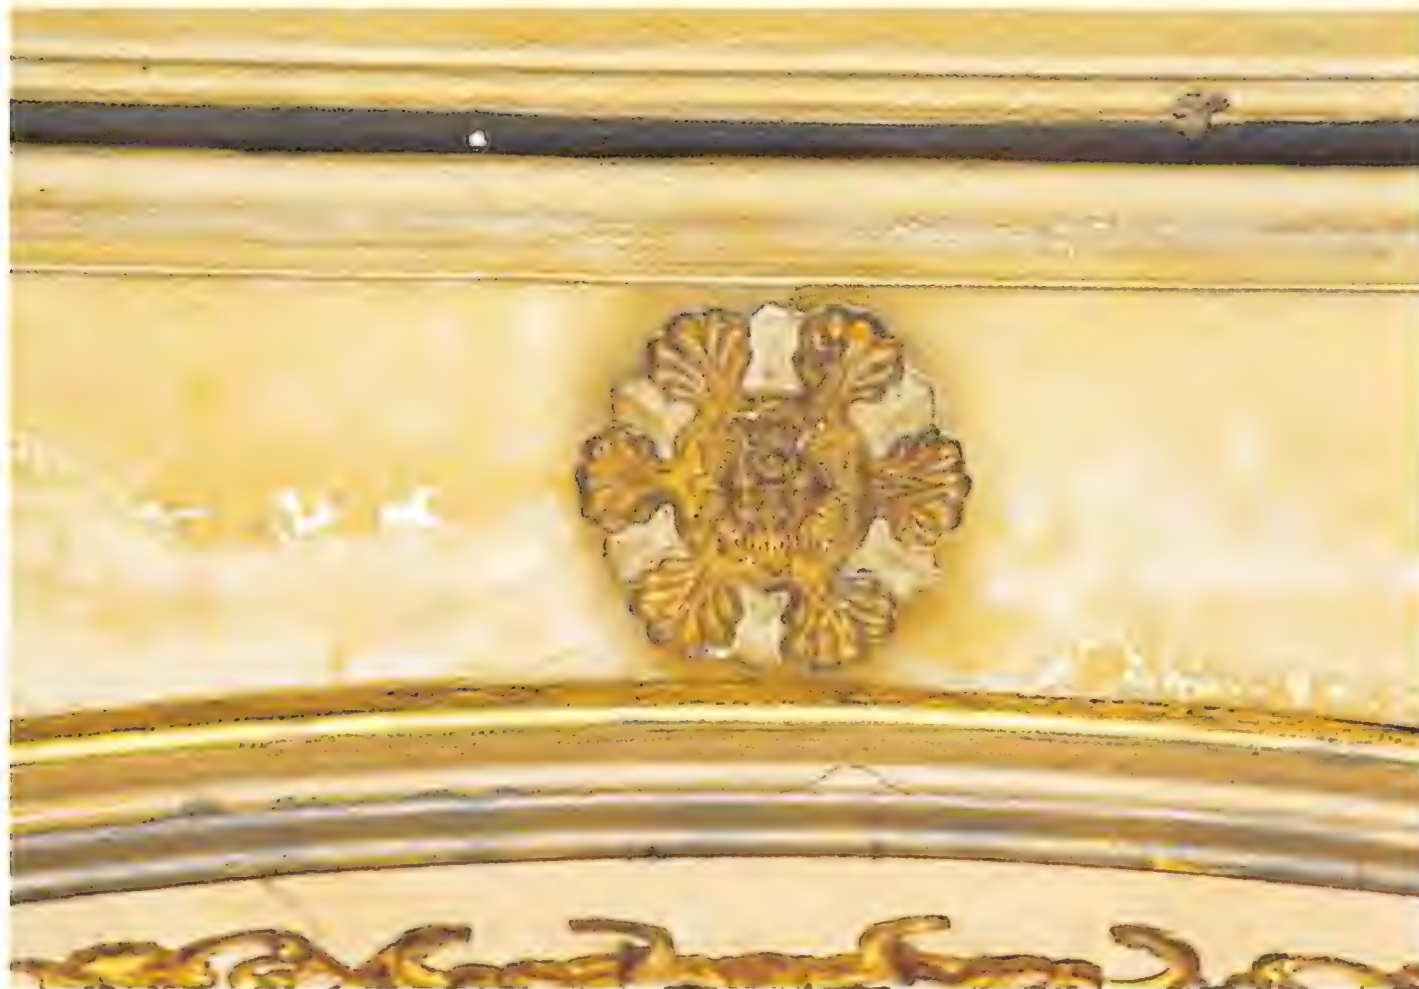
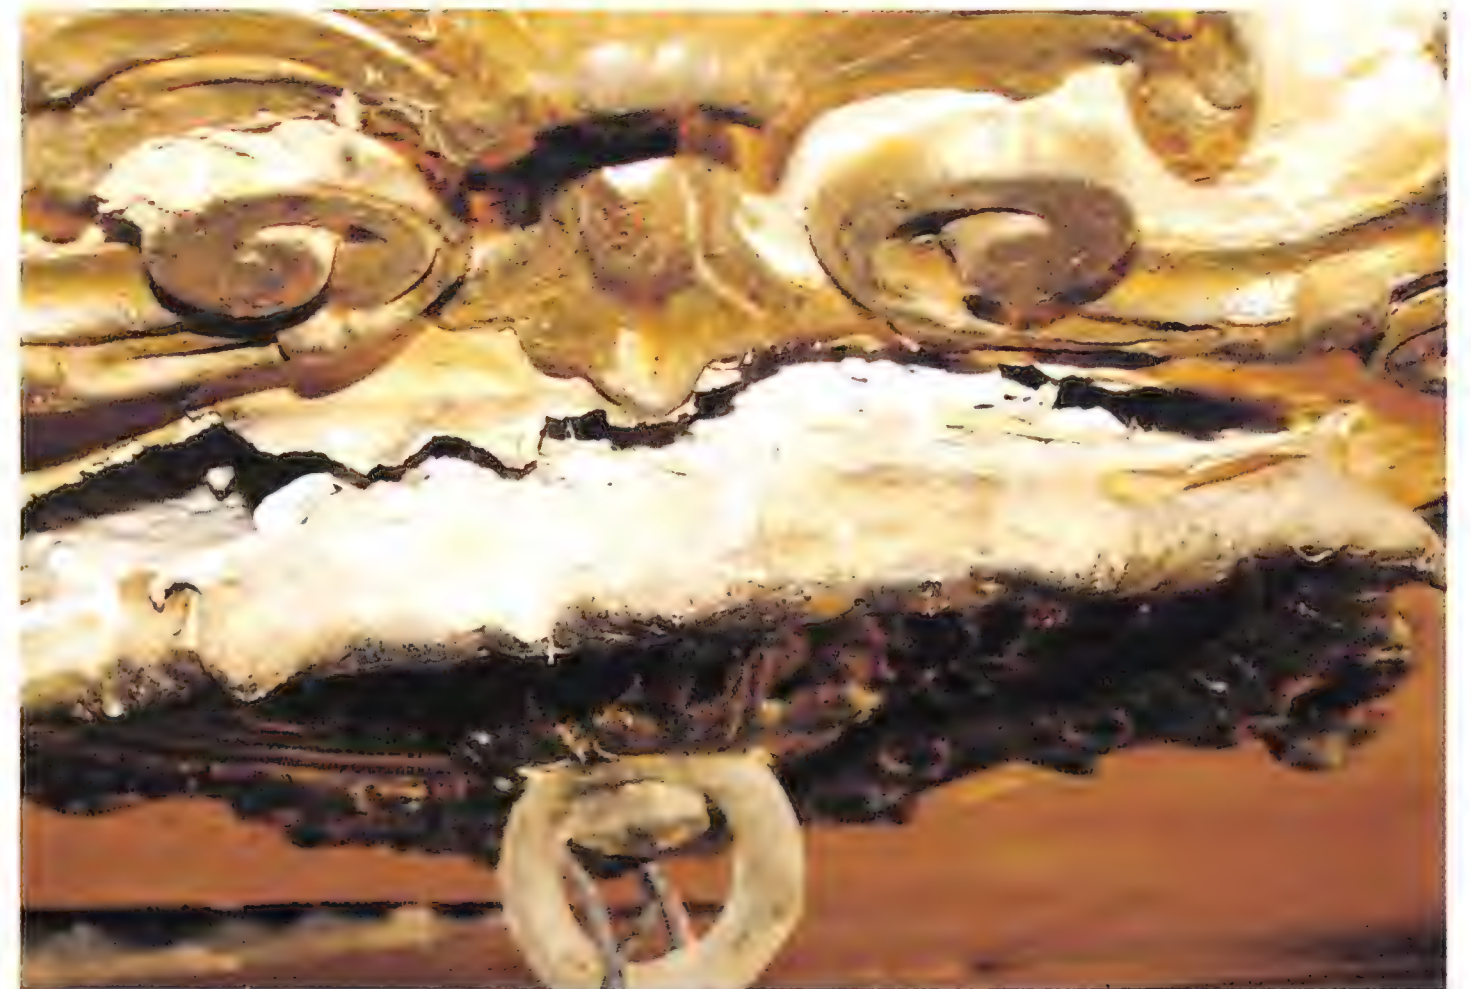
أنفصالات بالوحدات الزخرفية

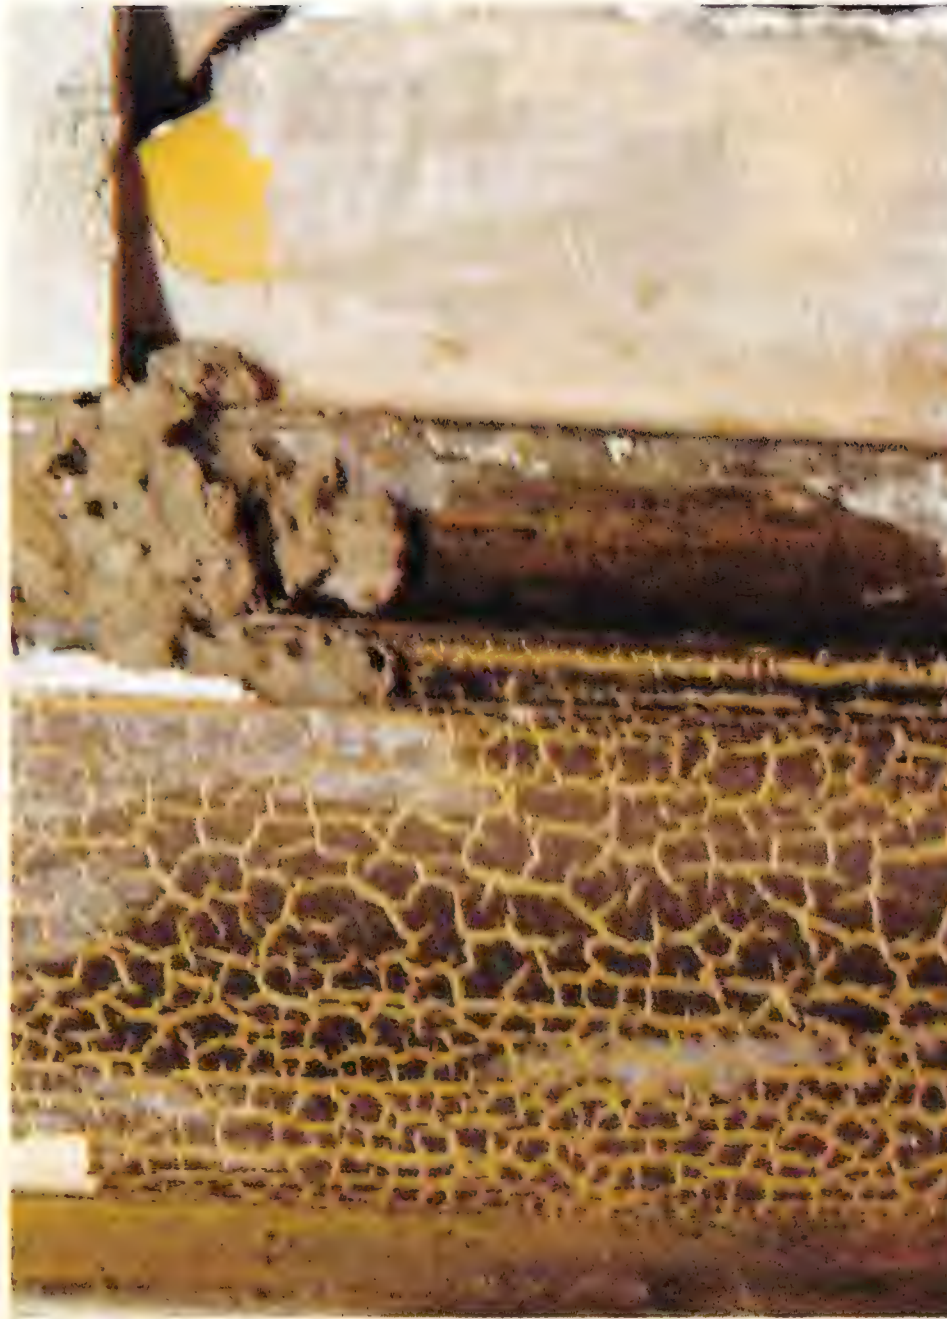
ترميمات سابقة بمواد أسمنتية

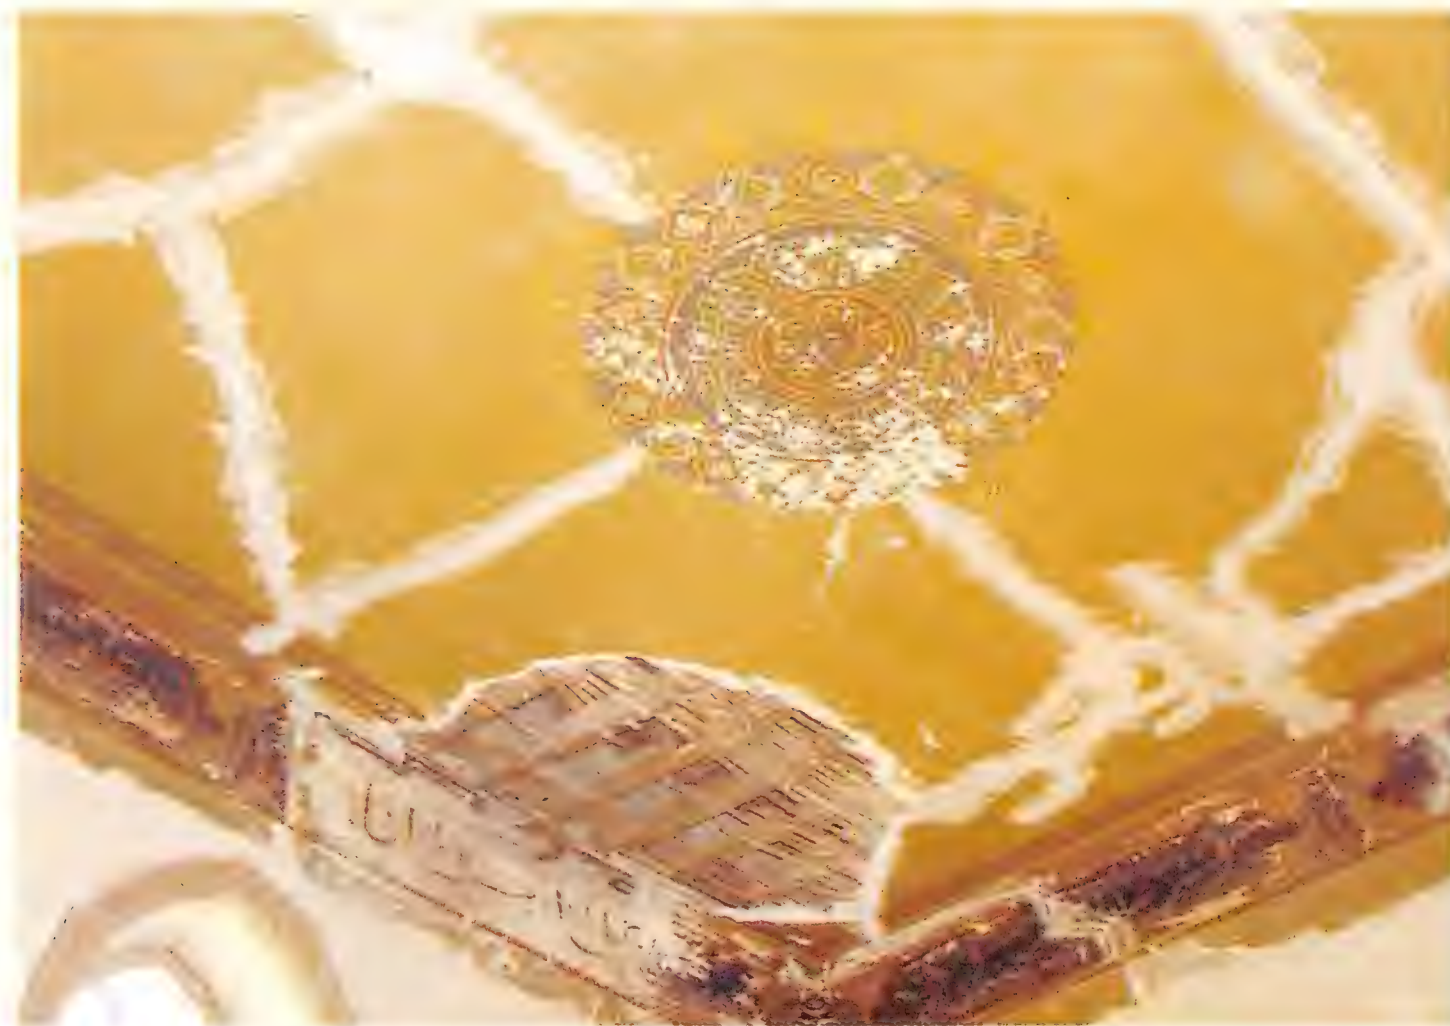
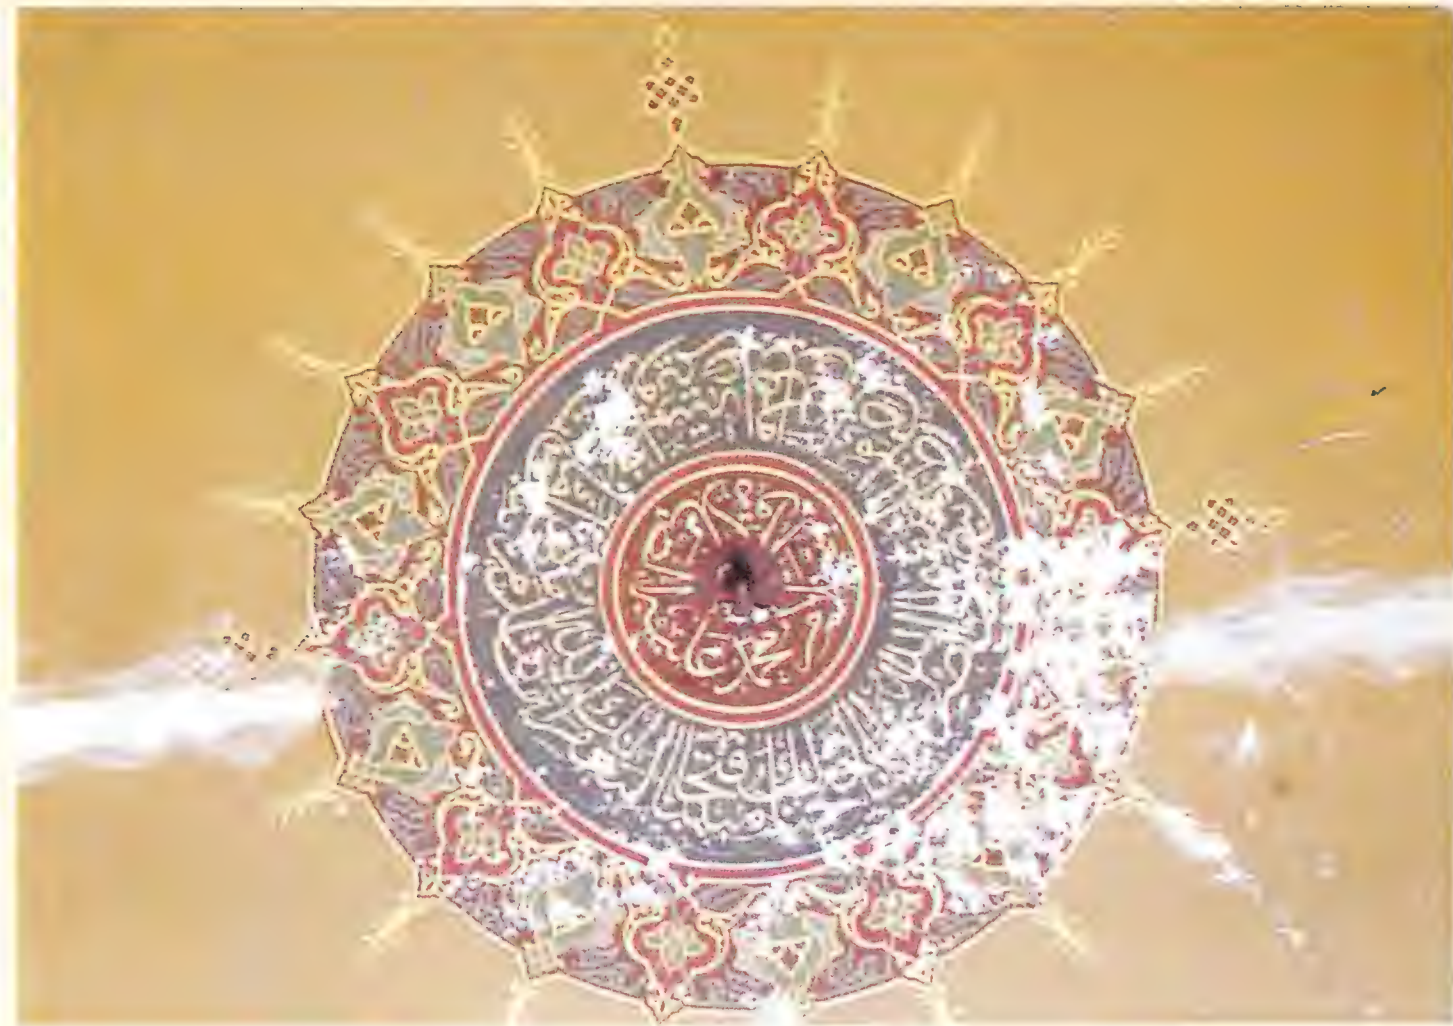
أجزاء مفقودة من الملاط وطبقة الألوان

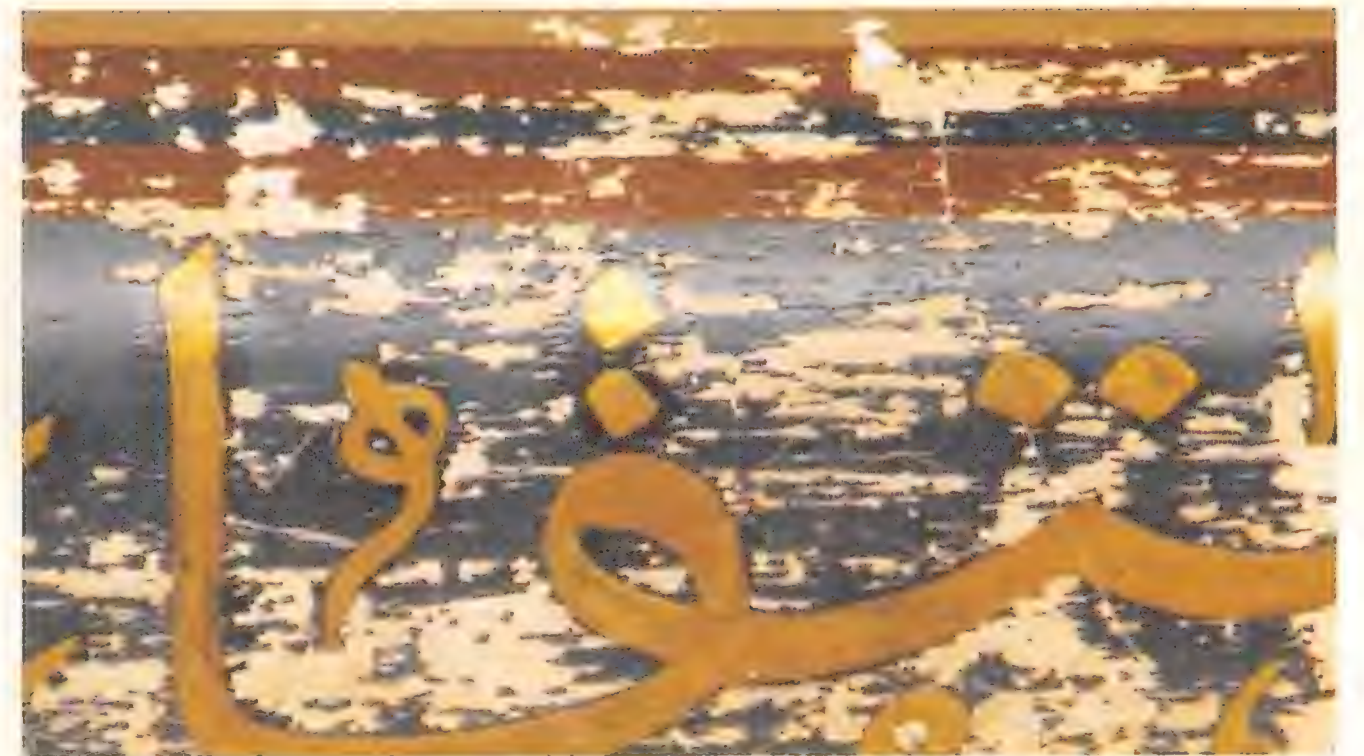
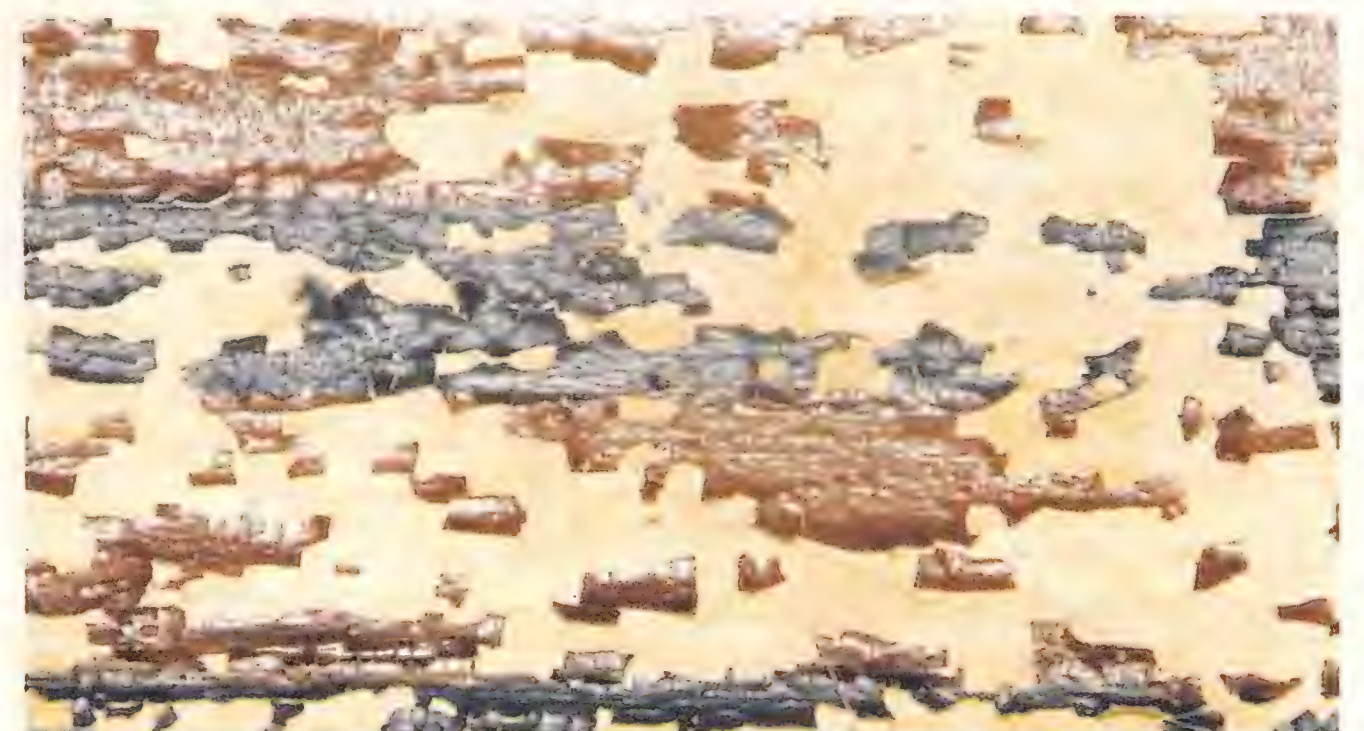
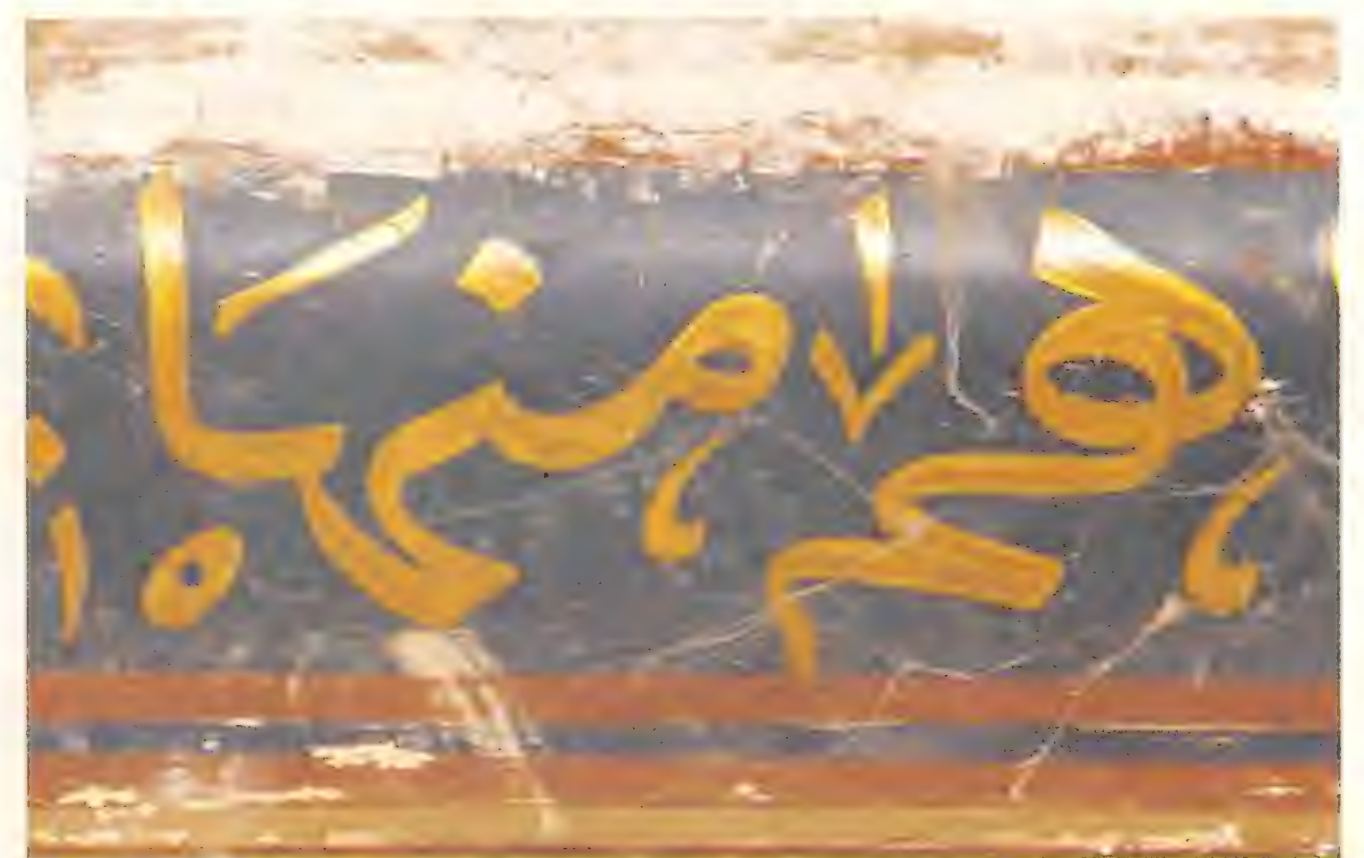
ألوان مفقودة

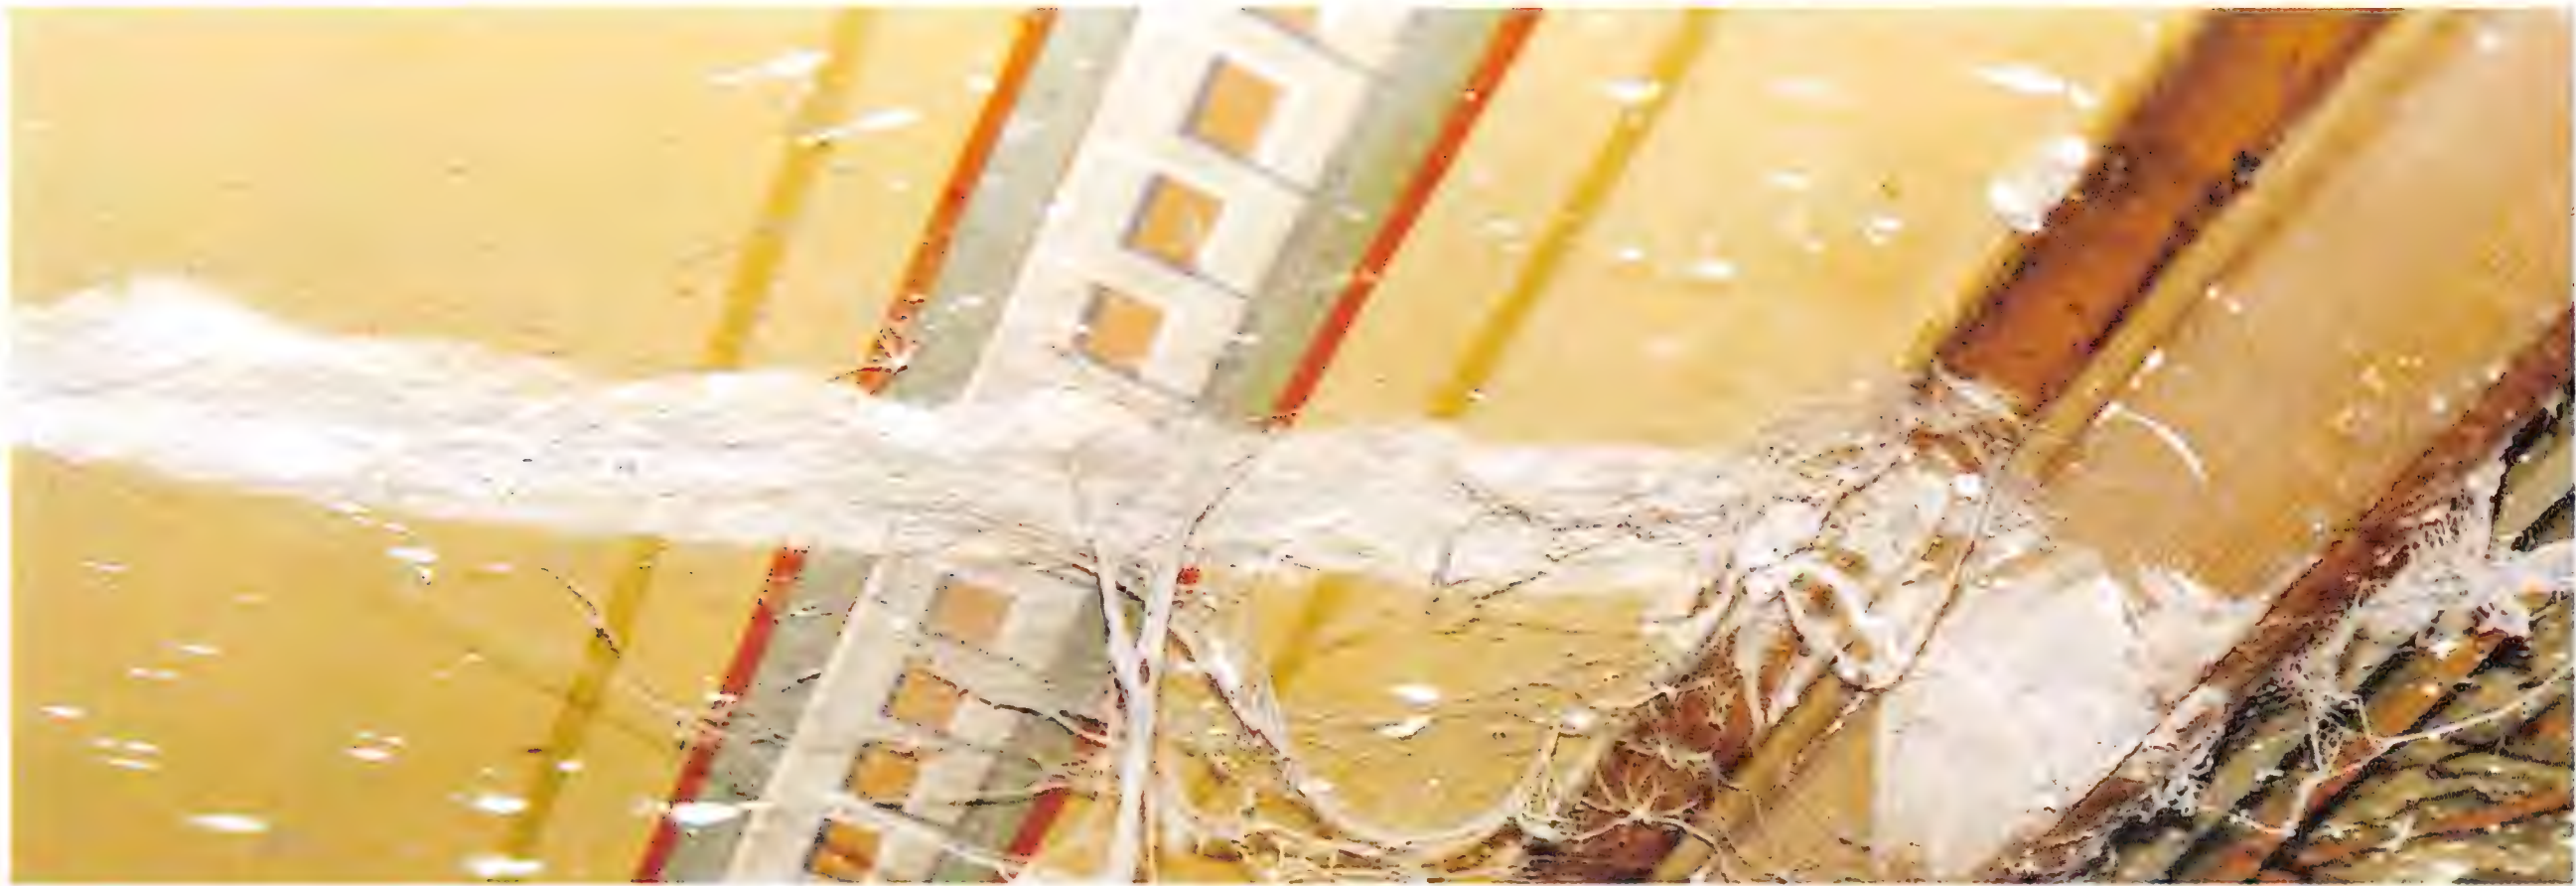
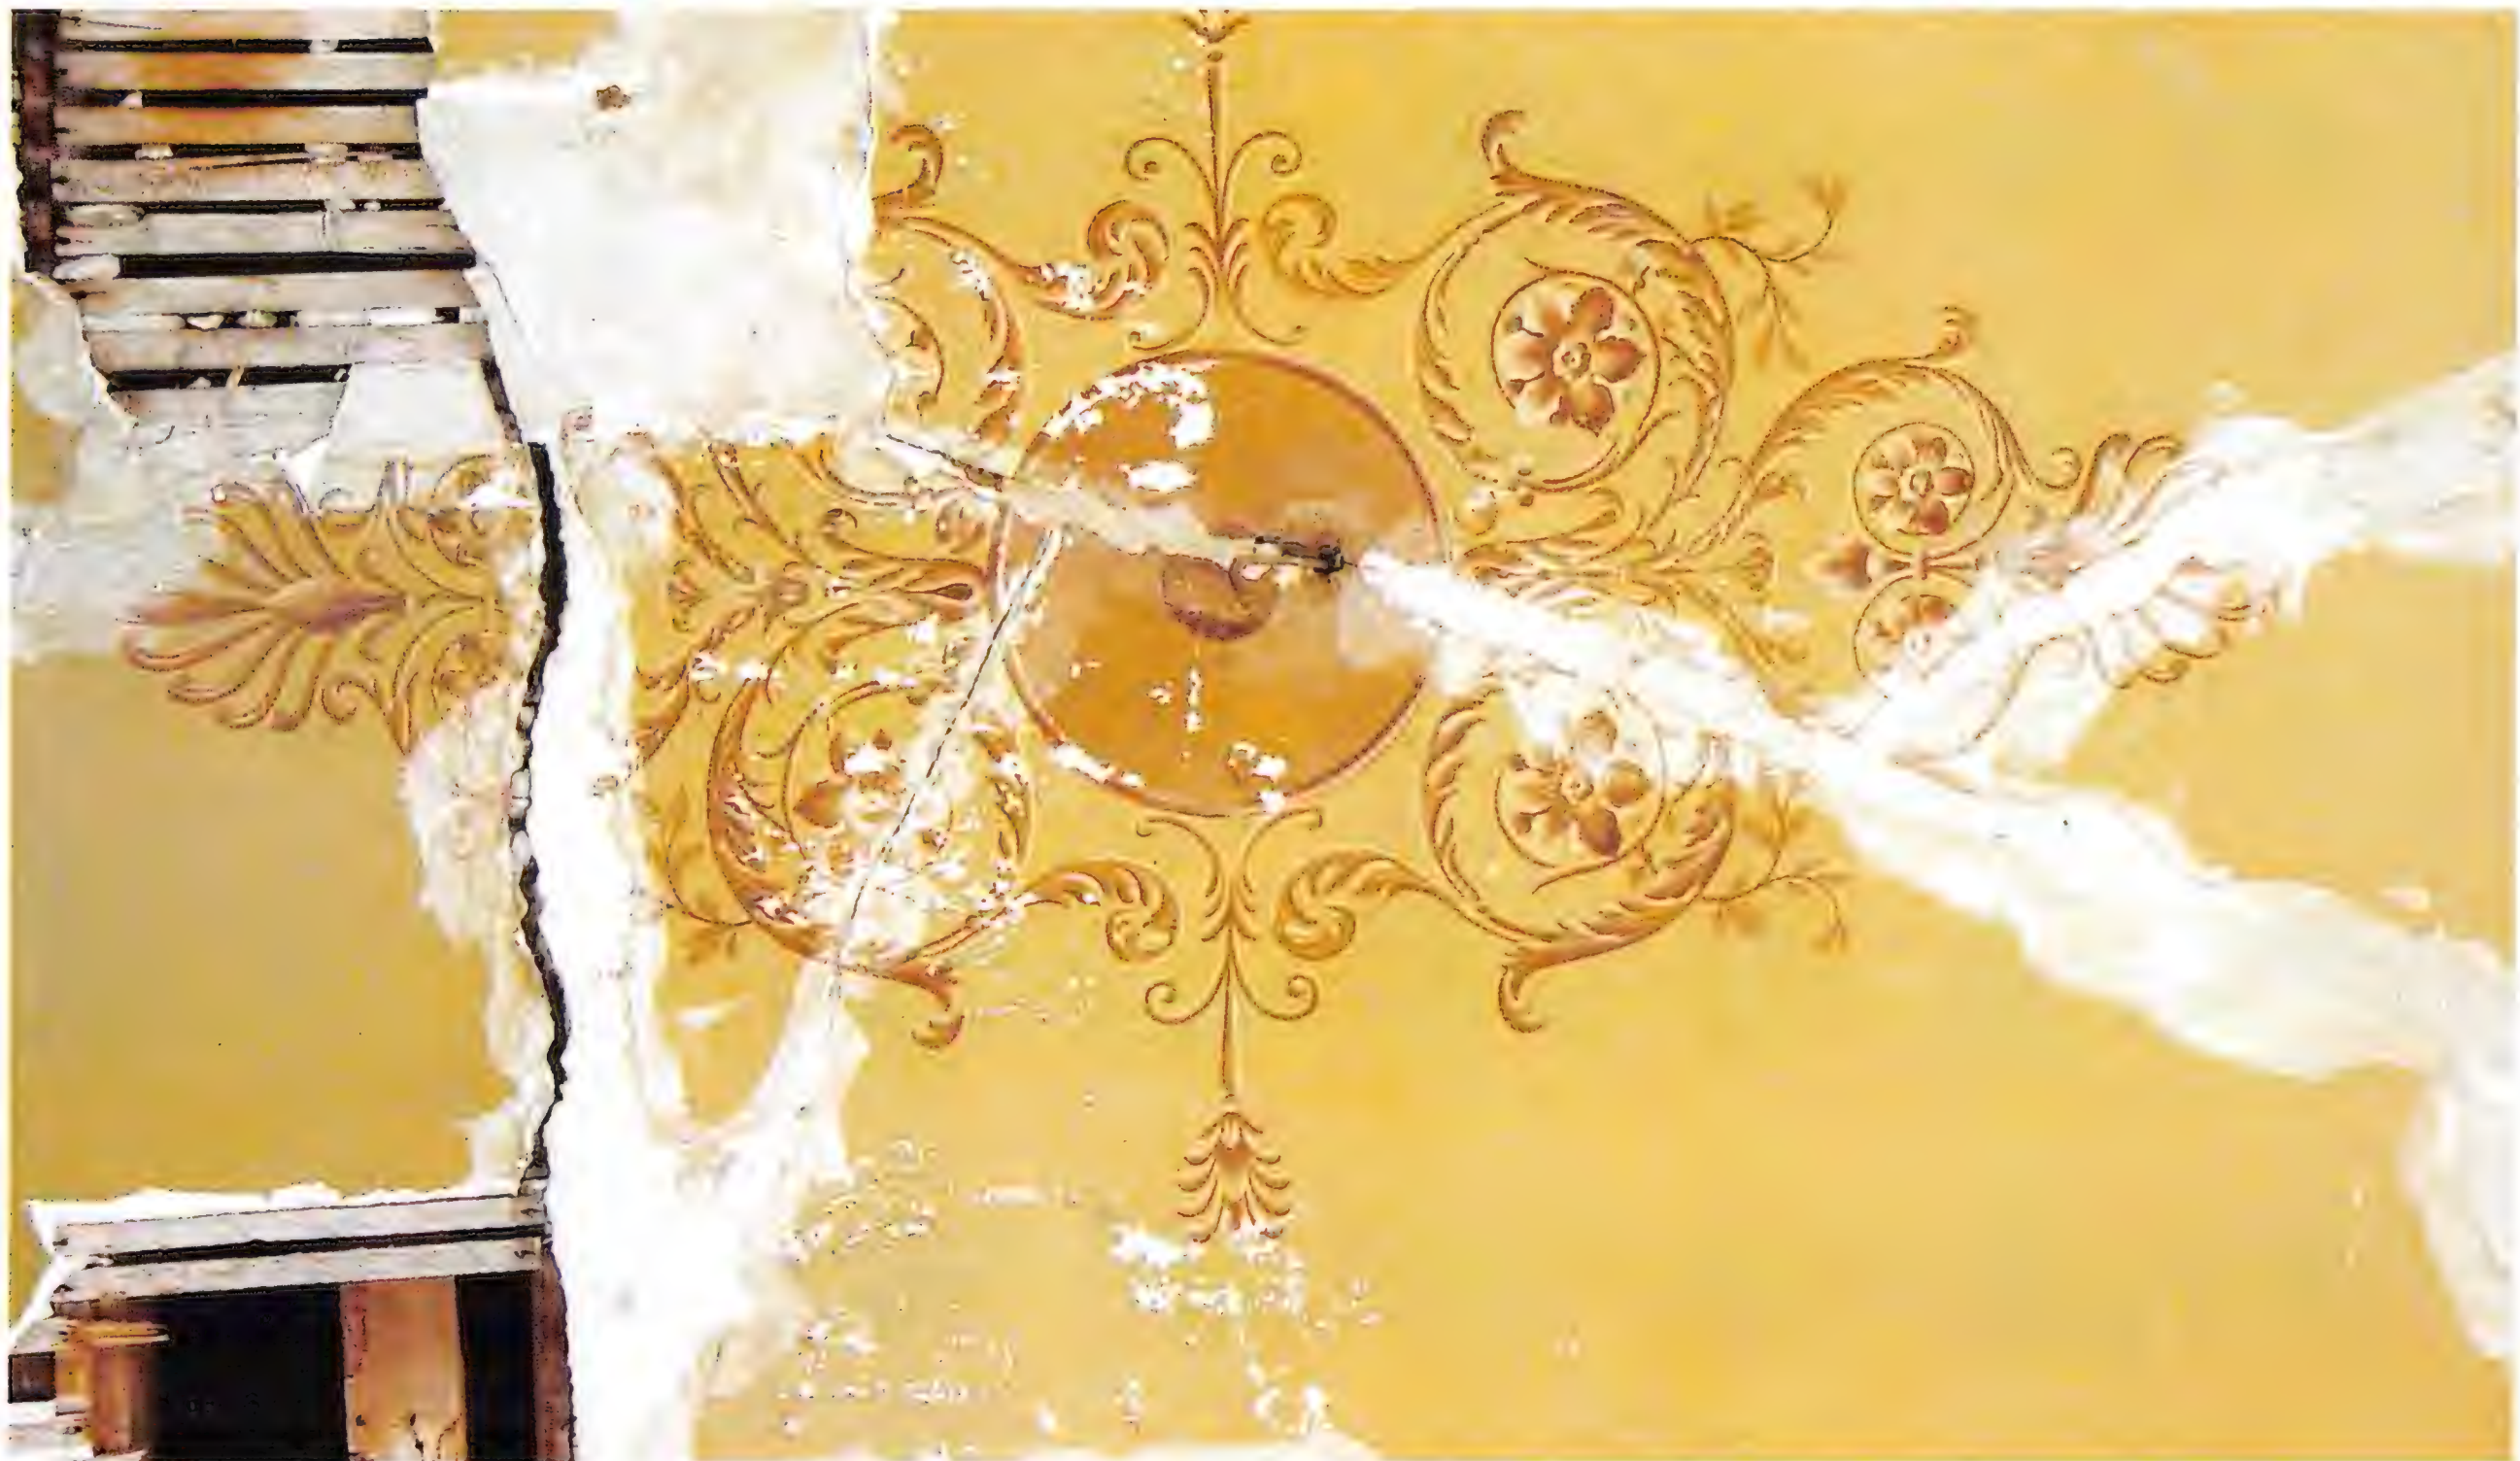
- اتربة واتساخات تغطي معظم الأسطح.
- شروخ مختلفة الأحجام
- انفصالات في طبقة الملاط عن البغدادلي وهناك أجزاء كبيرة منفصلة من الأسقف نتيجة لحركة المبنى.
- ترميمات سابقة مستخدم فيها أسمنت أسود
- أملاح في أجزاء كبيرة من الاسقف وذلك بسبب مياه المطر
- أجزاء من أخشاب الحامل " البغدادلي " هالكة وأجزاء أخرى ناقصة
- جزء كبير من قاعة ٥ منفصل ومفقود
- ألوان مفقودة

ترميمات سابقة وشروخ وأجزاء مفقودة بالأسقف

- تم نزع الأجزاء المنفصلة عن الحامل الخشبي من الأسطح وتم ترميم البغدادلي الناقص واستبدلنا التالف وتم تعقيم جميع الأخشاب من أعلى.

- ثم تم تركيب هذه الأجزاء مرة أخرى واستكملنا الأجزاء الناقصة من طبقة الملاط وتم ترميم جميع الأجزاء التالفة.

- تم تفتيح الشروخ حتى وصلنا إلى الحامل وتم ملئها بالمونة المناسبة والمشابهة للمونة الأصلية بعد عمل العديد من عينات الملاط واخترنا أصلح هذه المونات.

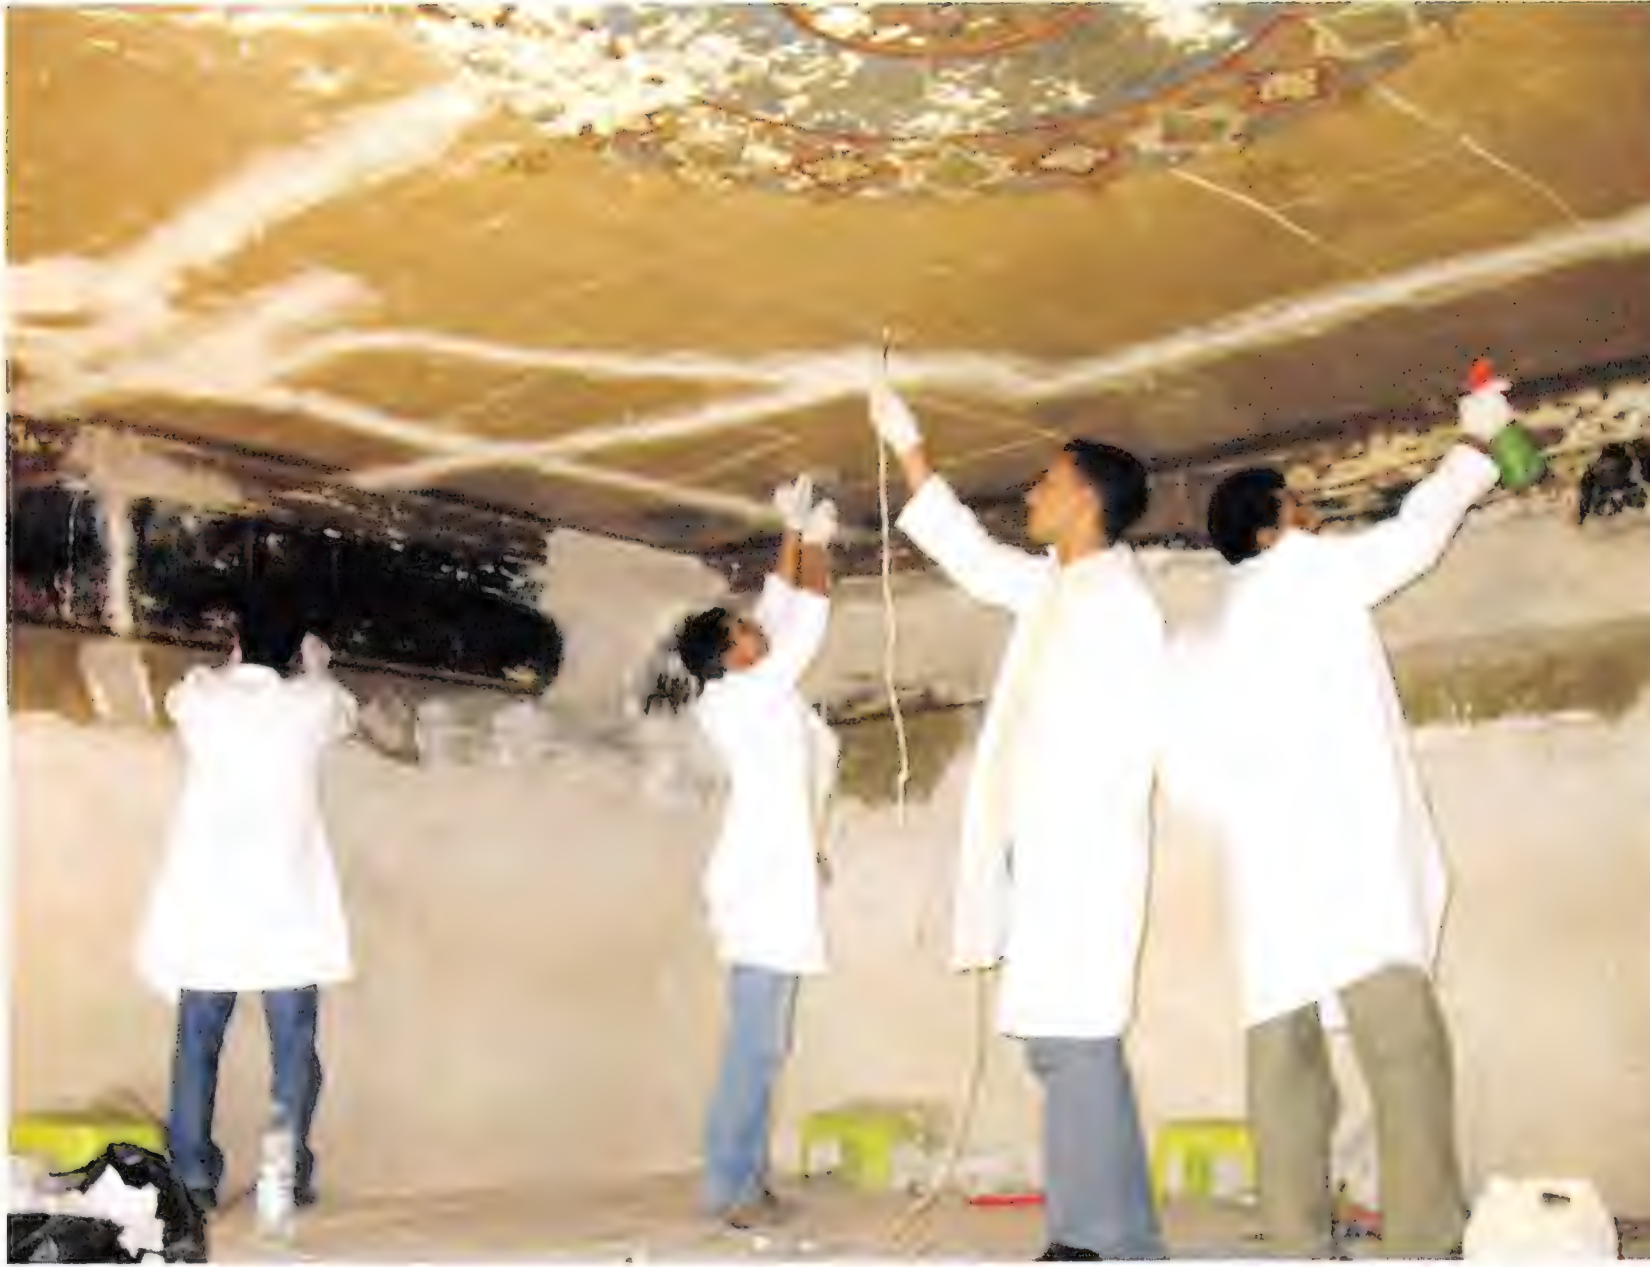
أثناء ترميم أخشاب البغدادلي
